## 坂下東小学校校区

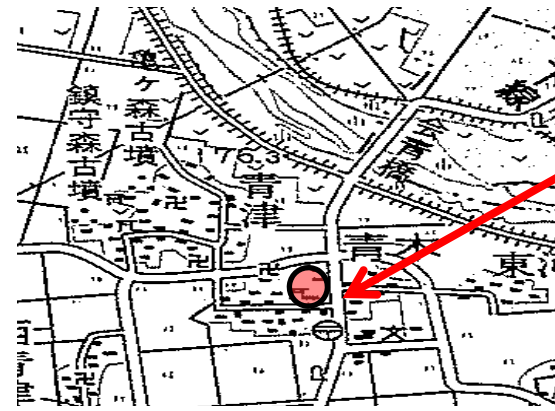
### <点検②>

旧 JA 広瀬支所の建物が老朽化の為、通学路に崩れる危険性があるので心配している。また、歩道に草が伸び児童が車道を歩くこともあり危険であるため、所有者に対策を講じるようお願いしたい。

町建設課空き家対策担当より、所有者に対し毎年指導を行っている。引き続き、児童の通学路であるため建物周辺の管理について指導を行っていく。(町)

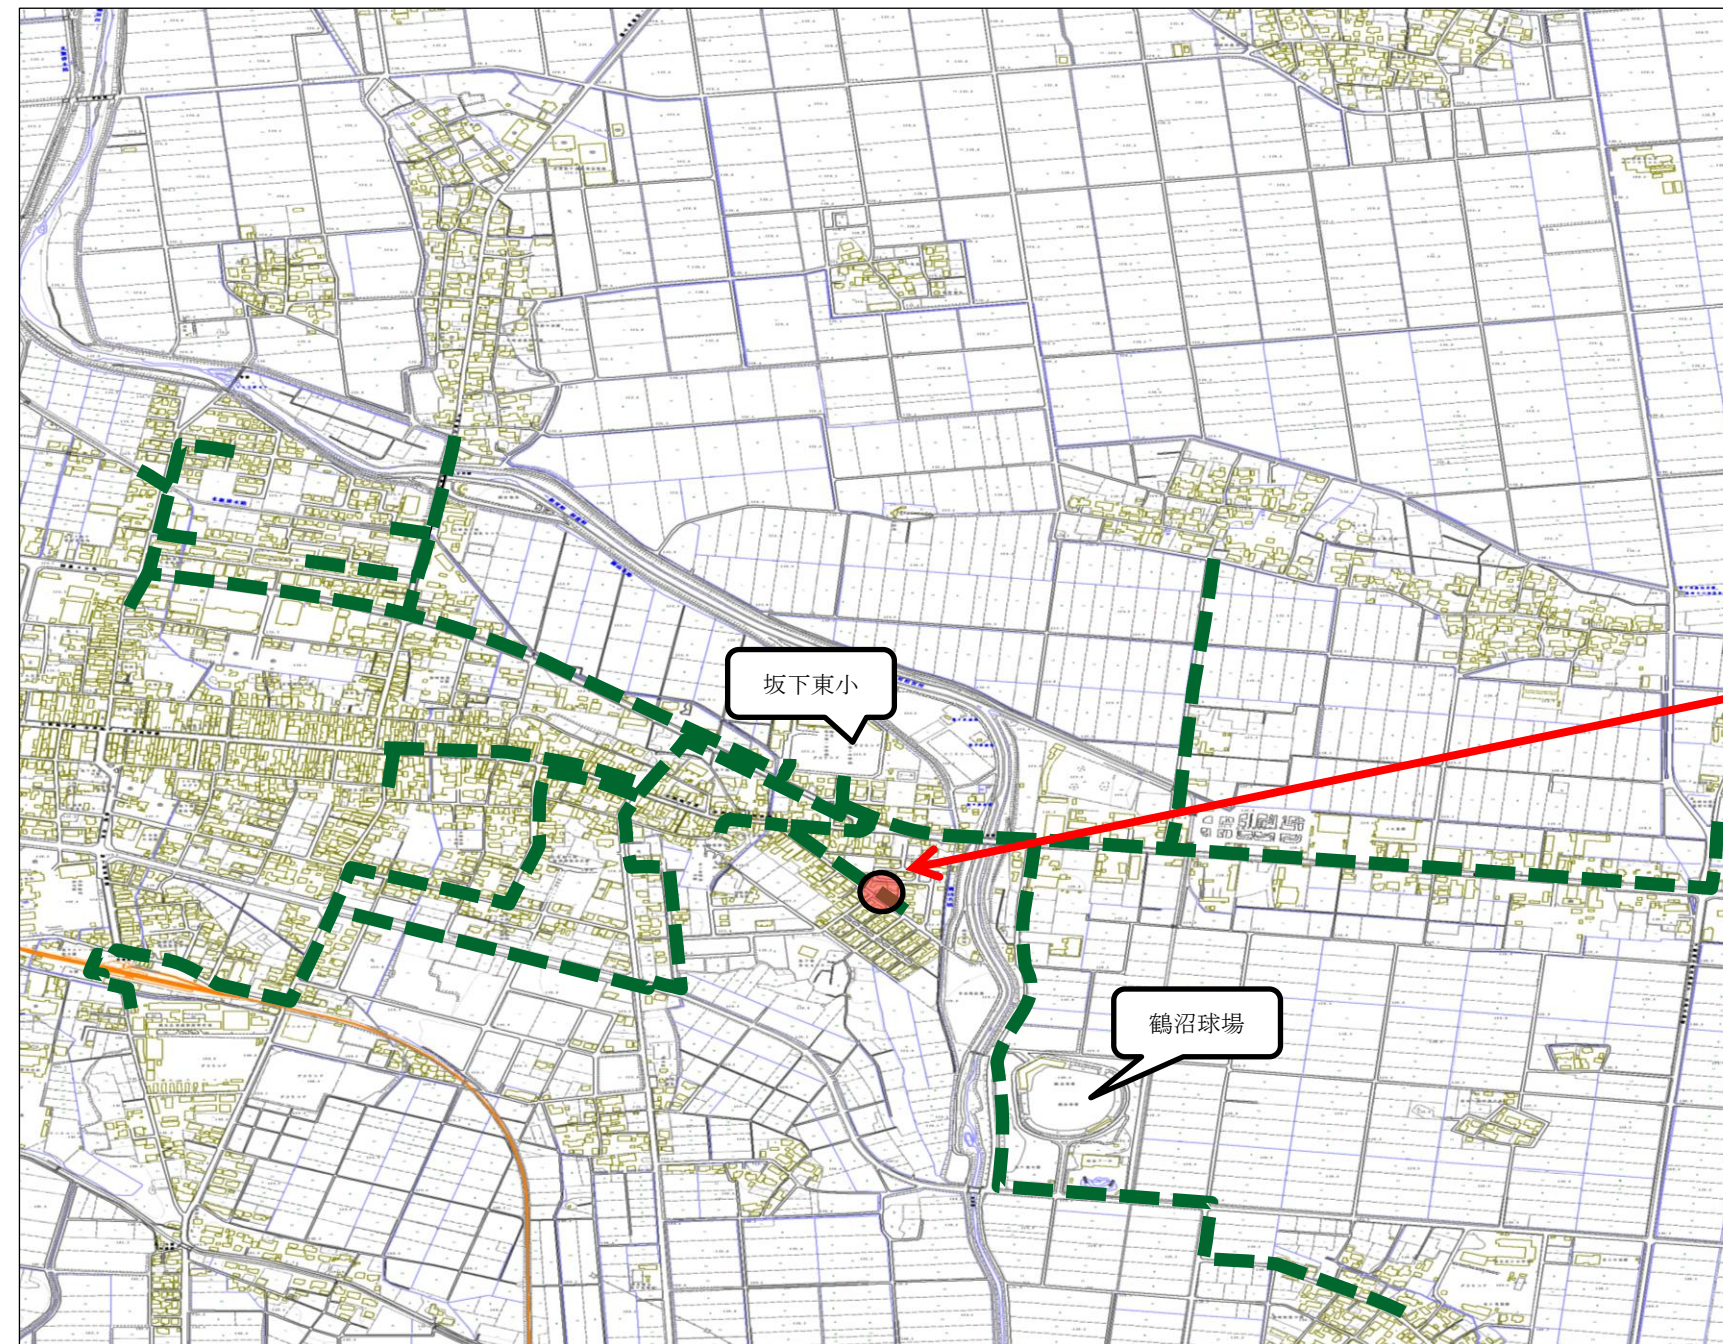
### <点検①>

台の下地区の T 字路について、車の通行量が多くカーブミラーがないため、見通しが悪い。登下校の時間帯などの車の飛び出しもあるので心配であるため、カーブミラーの設置をお願いしたい。

総務課危機管理班で状況を確認し、カーブミラーの設置も含め安全対策を行う。
